松重閘門付近と天王崎橋上流側付近のドロの堆積状況

## 堀川へドロのサンプリング

堀川 1000 人調査隊 2005 大同工業大学調査隊 自由プログラムレポートⅢ  
高感度コーン貫入試験

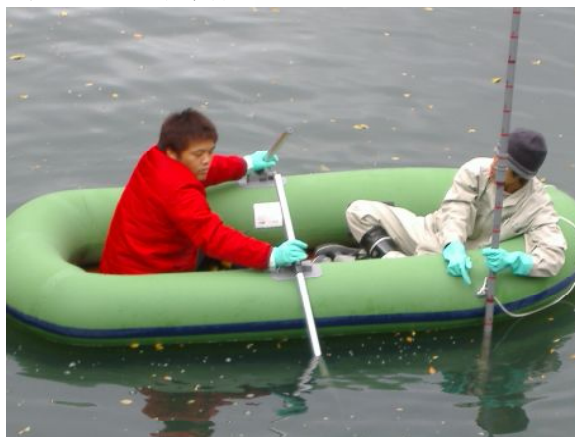
写真 1 堆積状況調査

今回の調査は、ゴムボートを安定させるのが難しく、4m のパイプを垂直に挿入することが困難であった。また、パイプをヘドロの層に挿入して、パイプを引き上げると、パイプの中にヘドロが詰っていたが、通常のドロドロしたヘドロではなく、パイプを振っても落ちないほどの固いヘドロであった。

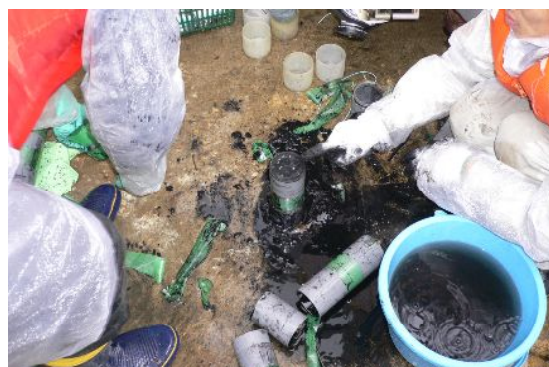
写真 4 へドロのサンプリング

1 回目のサンプリングでは、**30cm** のへドロを採取できた。しかし、事前調査で確認した約 1m のへドロの採取ができなかった。原因として、サンプラーを引き上げる時に、へドロと水の重量がサンプラーの底にかかってしまい、ゴムスリーブの膜がへドロと水の重量に耐えきれず、へドロの一部が底から漏れたと思われる。

今回のサンプリングでは、へドロを採取できたが、予定通りとは行かなかった。事前調査時のへドロと今回のへドロでは硬さが違っており、硬い部分が抜け落ちたのが残念であった。今後は、今回の問題点を解決し、へドロを確実に採取する。

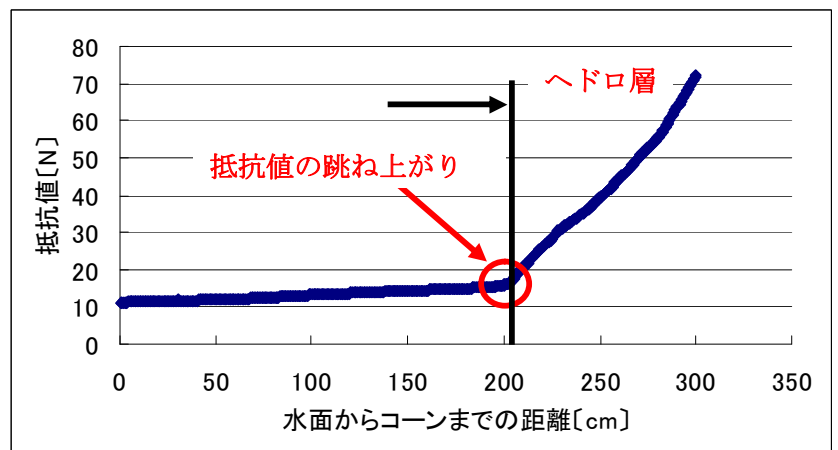
図 2 高感度コーン貫入試験

図 2 のグラフを見ると、水深が増えるごとに、高感度コーン貫入試験機に水圧が加わり、抵抗値も増えていった。そして、水面から約 2m の所で抵抗値が跳ね上がった。跳ね上がりの地点から、ヘドロが堆積していると考えられる。

高感度コーン貫入試験機を水中に挿入する際に、ヘドロの層に触れたと思われる抵抗を感じた深さが約 2m 付近であり、図 2 のグラフでも約 2m 付近で抵抗値が跳ね上がっていることから、水深約 2m からヘドロが堆積していると考えられる。
