松重閘門付近と天王崎橋上流側付近のドロの堆積状況

## 堀川へドロのサンプリング

堀川 1000 人調査隊 2005 大同工業大学調査隊 自由プログラムレポートⅢ  
高感度コーン貫入試験

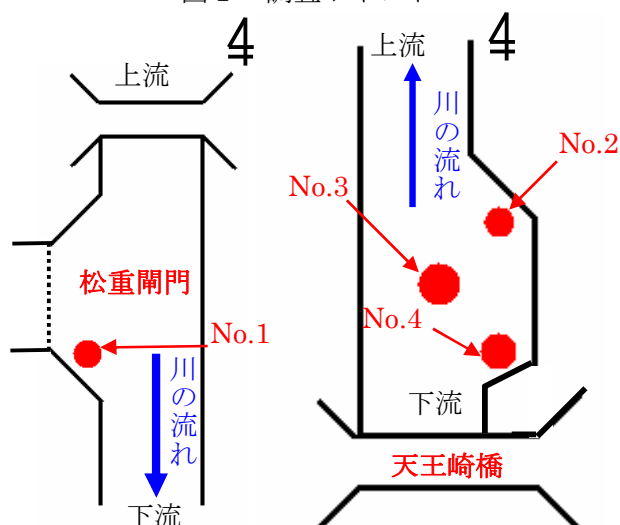
図 2 松重閘門付近

調査結果は、表 1 に示すように、松重閘門（図 2 参照）の No.1 でヘドロ層厚が約 1.0m、天王崎橋上流側（図 3 参照）のヘドロ層厚が、No.2 で約 0.6m、No.3 で約 0.3m、No.4 で約 0.8mであった。

松重閘門付近は、ヘドロが約 1.0m 堆積していることが確認された。天王崎橋上流側では、中央部（No.3）でヘドロ層厚が約 0.3m しかないのに対して、護岸側（No.2、No.4）では、ヘドロ層厚が約 0.6m、0.8m とヘドロ層厚に違いがある。この違いは、中央部では川の流が早くヘドロが堆積しにくいのに対して、護岸部では、よどみで川の流が遅くなりヘドロが堆積しやすいためと考えられる

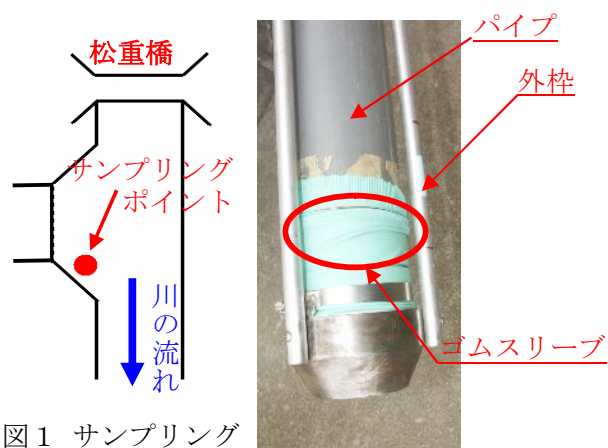
図 1 サンプリングポイント 写真 1 サンプラー先端

1 回目のサンプリングでは、**30cm** のへドロを採取できた。しかし、事前調査で確認した約 1m のへドロの採取ができなかった。原因として、サンプラーを引き上げる時に、へドロと水の重量がサンプラーの底にかかってしまい、ゴムスリーブの膜がへドロと水の重量に耐えきれず、へドロの一部が底から漏れたと思われる。

今回のサンプリングでは、へドロを採取できたが、予定通りとは行かなかった。事前調査時のへドロと今回のへドロでは硬さが違っており、硬い部分が抜け落ちたのが残念であった。今後は、今回の問題点を解決し、へドロを確実に採取する。

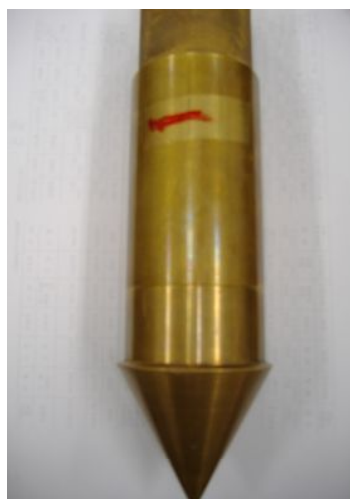
写真 1 高感度コーン貫入試験機 写真 2 試験中の様子

高感度コーン貫入試験機を水中に挿入する際に、ヘドロの層に触れたと思われる抵抗を感じた深さが約 2m 付近であり、図 2 のグラフでも約 2m 付近で抵抗値が跳ね上がっていることから、水深約 2m からヘドロが堆積していると考えられる。

なお、ヘドロ層底面の深さは、計測用バッテリーの電源切れで確認できなかった。
